SANIERUNG

## Das Gemeindehaus Bettlachs erhält ein Jahrhundertlifting

von Oliver Menge - Grenchner Tagblatt • 7.5.2014 um 07:13 Uhr

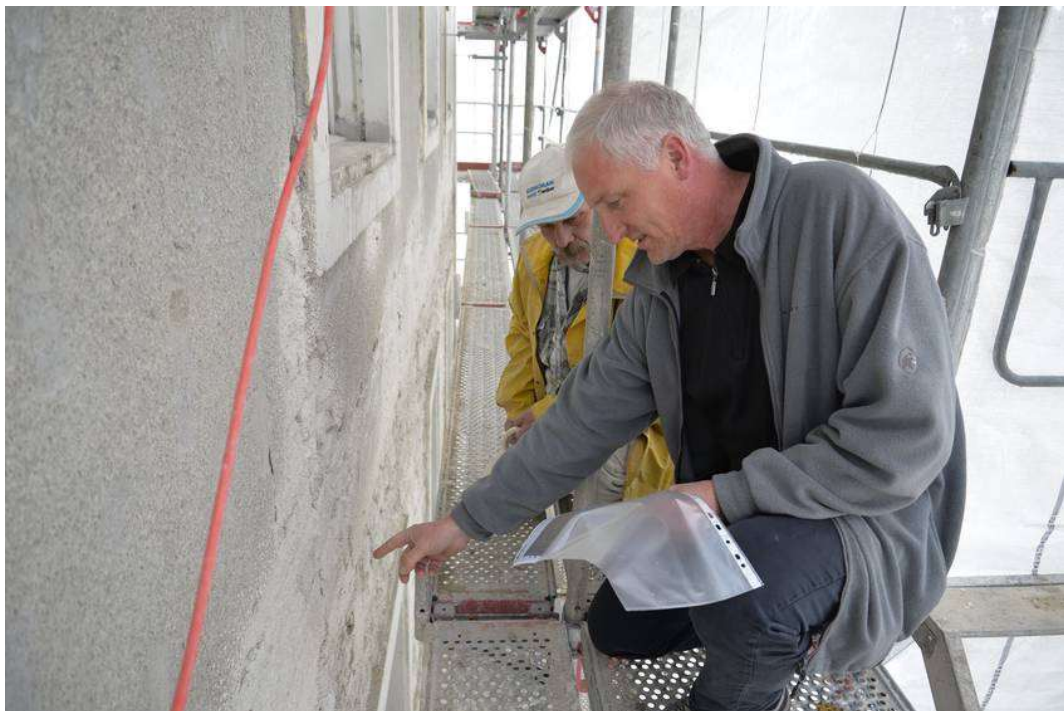
Enrico Sansoni und ein Mitarbeiter begutachten Risse

Man wusste auch, dass die Bruchsteinmauern komplett freigelegt werden müssen. «Der Grundputz ist «erstickt» und deswegen ausgesandet». Das heisst, Feuchtigkeit, die durch Risse unter den Verputz eindrang, konnte nicht mehr entweichen, respektive der Putzaufbau konnte nicht mehr genügend atmen, erklärt Fachmann Sansoni.

Was darunter zum Vorschein kam, war wenig erfreulich: Auf der Westseite fand man Balken, deren «Kopfteile» aus der Mauer ragten, auf einer Länge bis zu 25 Zentimetern vollkommen verfault. Abklärungen des Zimmermanns ergaben, dass es sich zum Glück nicht um tragende Balken handelte und man so die verfaulten Teile einfach entfernen konnte, ohne die Statik des Gebäudes zu gefährden.

An manchen Orten wurden Risse sichtbar, die man jetzt «entkoppelt», das heisst, im Grundputz werden örtlich Edelstahlnetze eingebaut, um statische Risse zu

überbrücken. In der ursprünglichen Bruchsteinmauer waren ganze Steine herausgebrochen.

Man holte im Steinbruch neue Steine, behaute sie auf die geforderte Grösse und setzte sie in die Mauer ein. Danach wurden alle Löcher mit einem speziellen Stopfmörtel verschlossen.

«In einer nächsten Phase werden wir nun einen neuen Grundputz aufbringen, wenn dieser trocken ist, kommt darauf ein neuer Deckputz», erklärt Sansoni. Bei den Materialien gehe man dabei zurück auf Ursprüngliches: «Es sind Sanierputze auf mineralischer Basis. Auch die Silikatfarbe, welche zuletzt auf die Fassade kommt, ist mineralisch und offenporig. Das heisst, wenn es regnet, wird sich das Gebäude dunkel verfärben, und wenn es trocknet, wieder aufhellen.»
